# 平成29年台風第21号の 出水概要及び浸水被害の状況

平成30年1月26日 伊勢市防災センター

# 平成29年10月の台風第21号の大雨と 流域の地形特性による勢田川の被害

平成30年1月26日  
中部地方整備局  
三重河川国道事務所

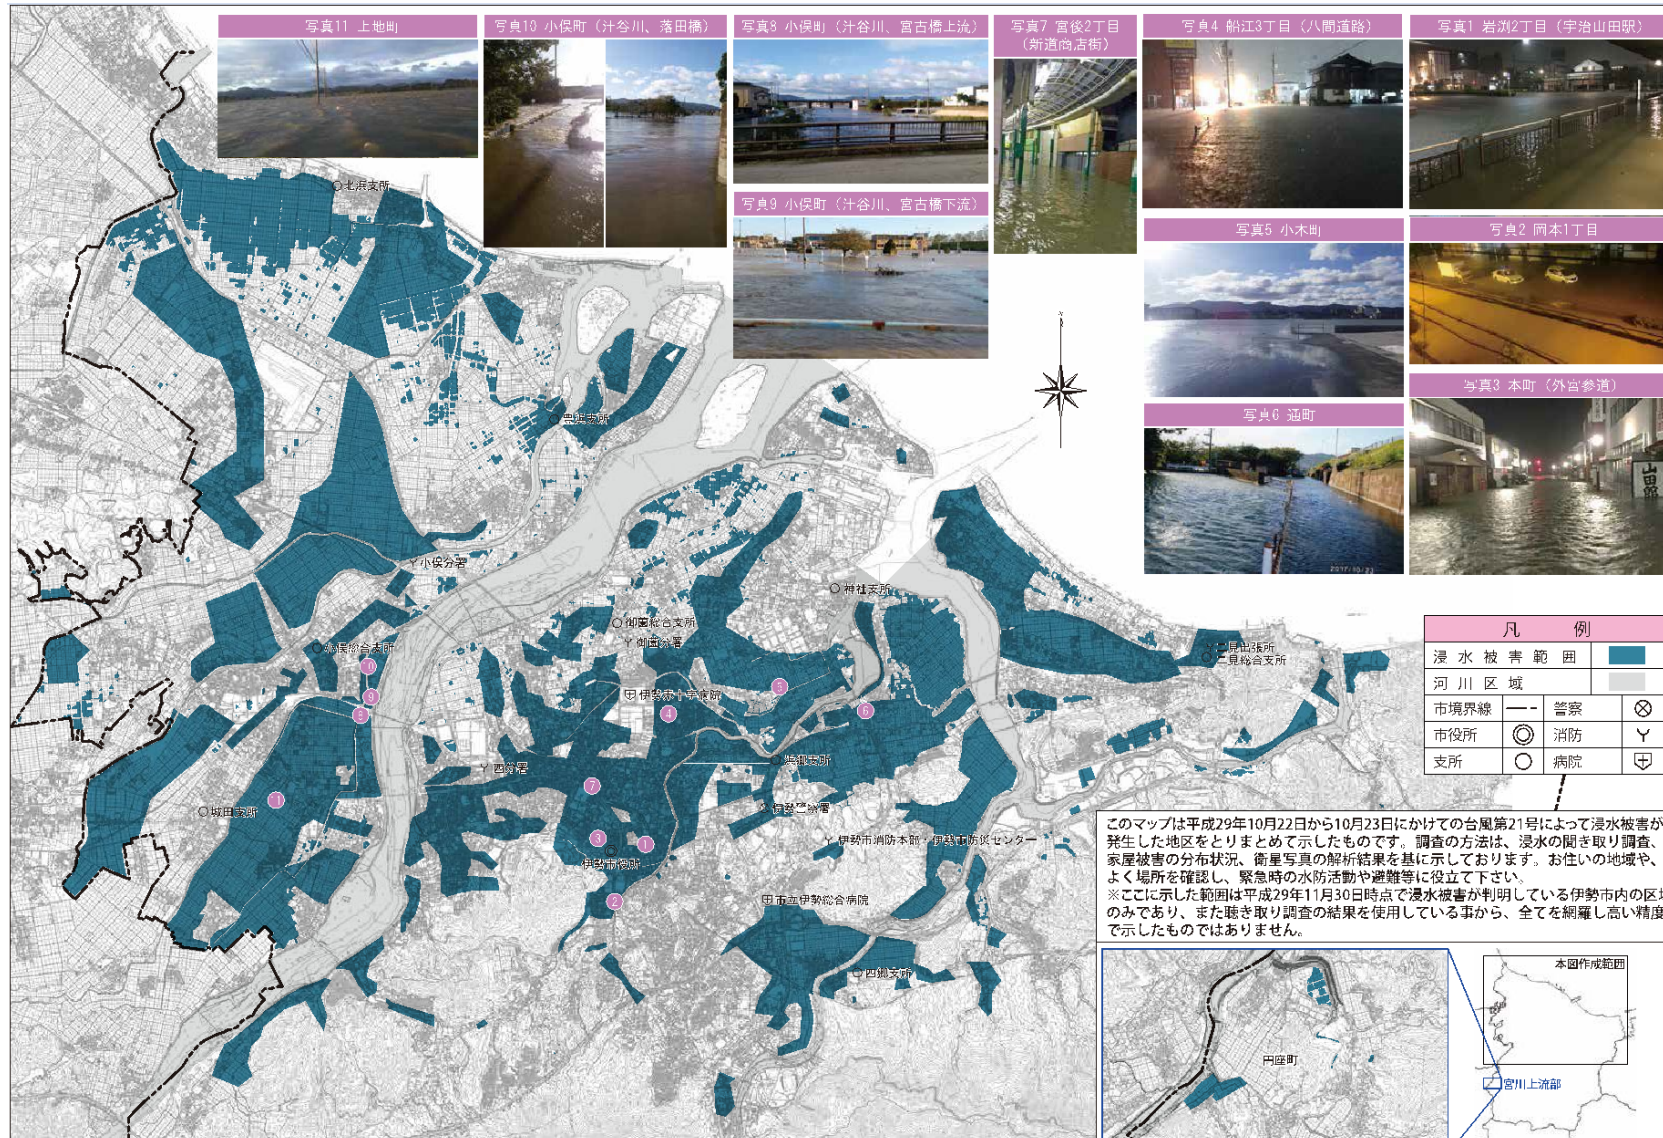
○浸水区域図 (浸水面積：約3,000ha)  
 ➤ 聞き取り調査、衛星写真、家屋の浸水被害から作成

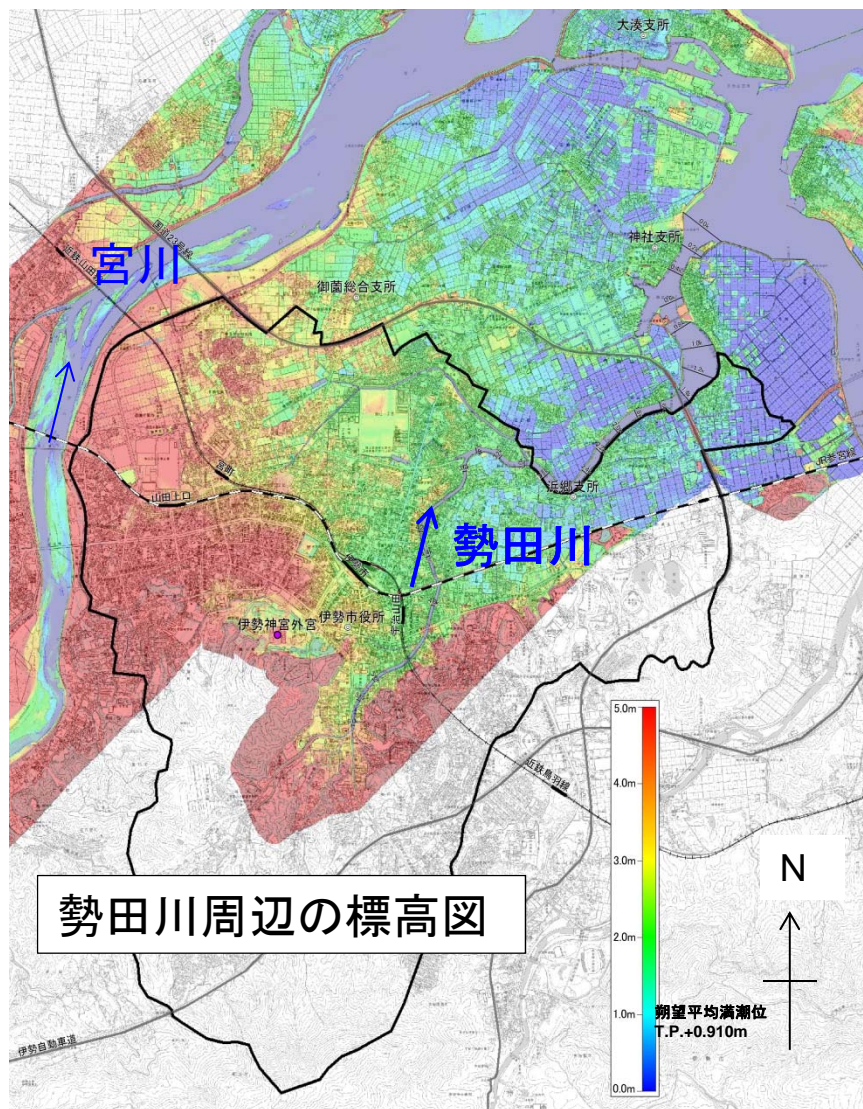
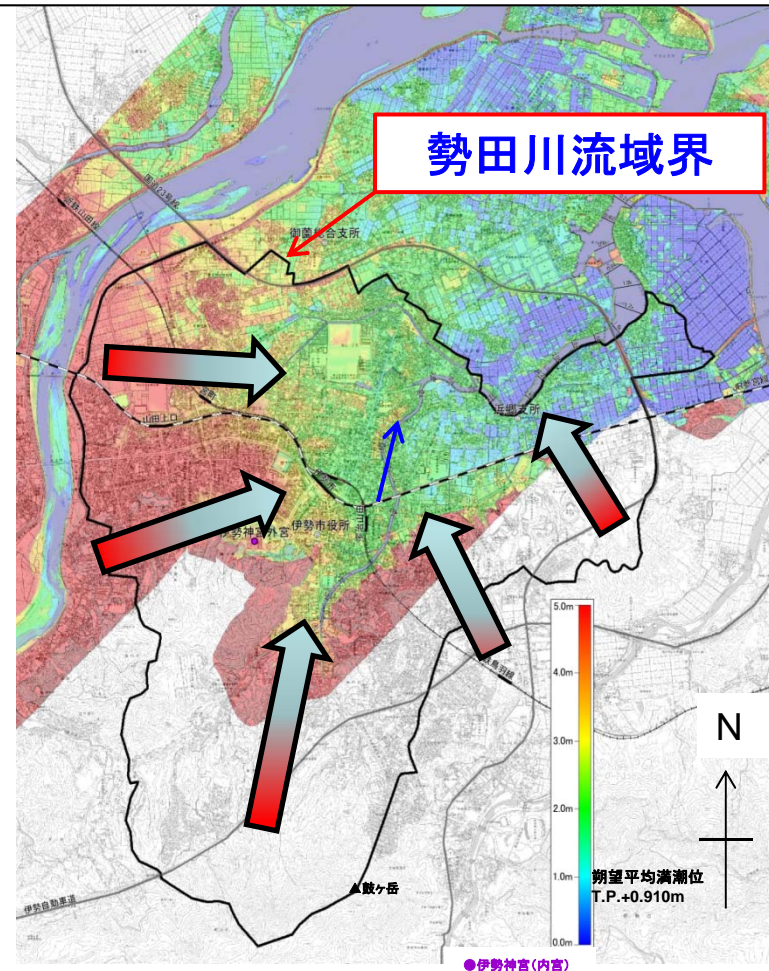
# 内水発生 の 地形的要因

- 勢田川流域内に降った雨は、流域の中心に向かって集中。
- 勢田川流域内の伊勢市中心地では低平地のために一度集まった雨水は滞留しやすい。

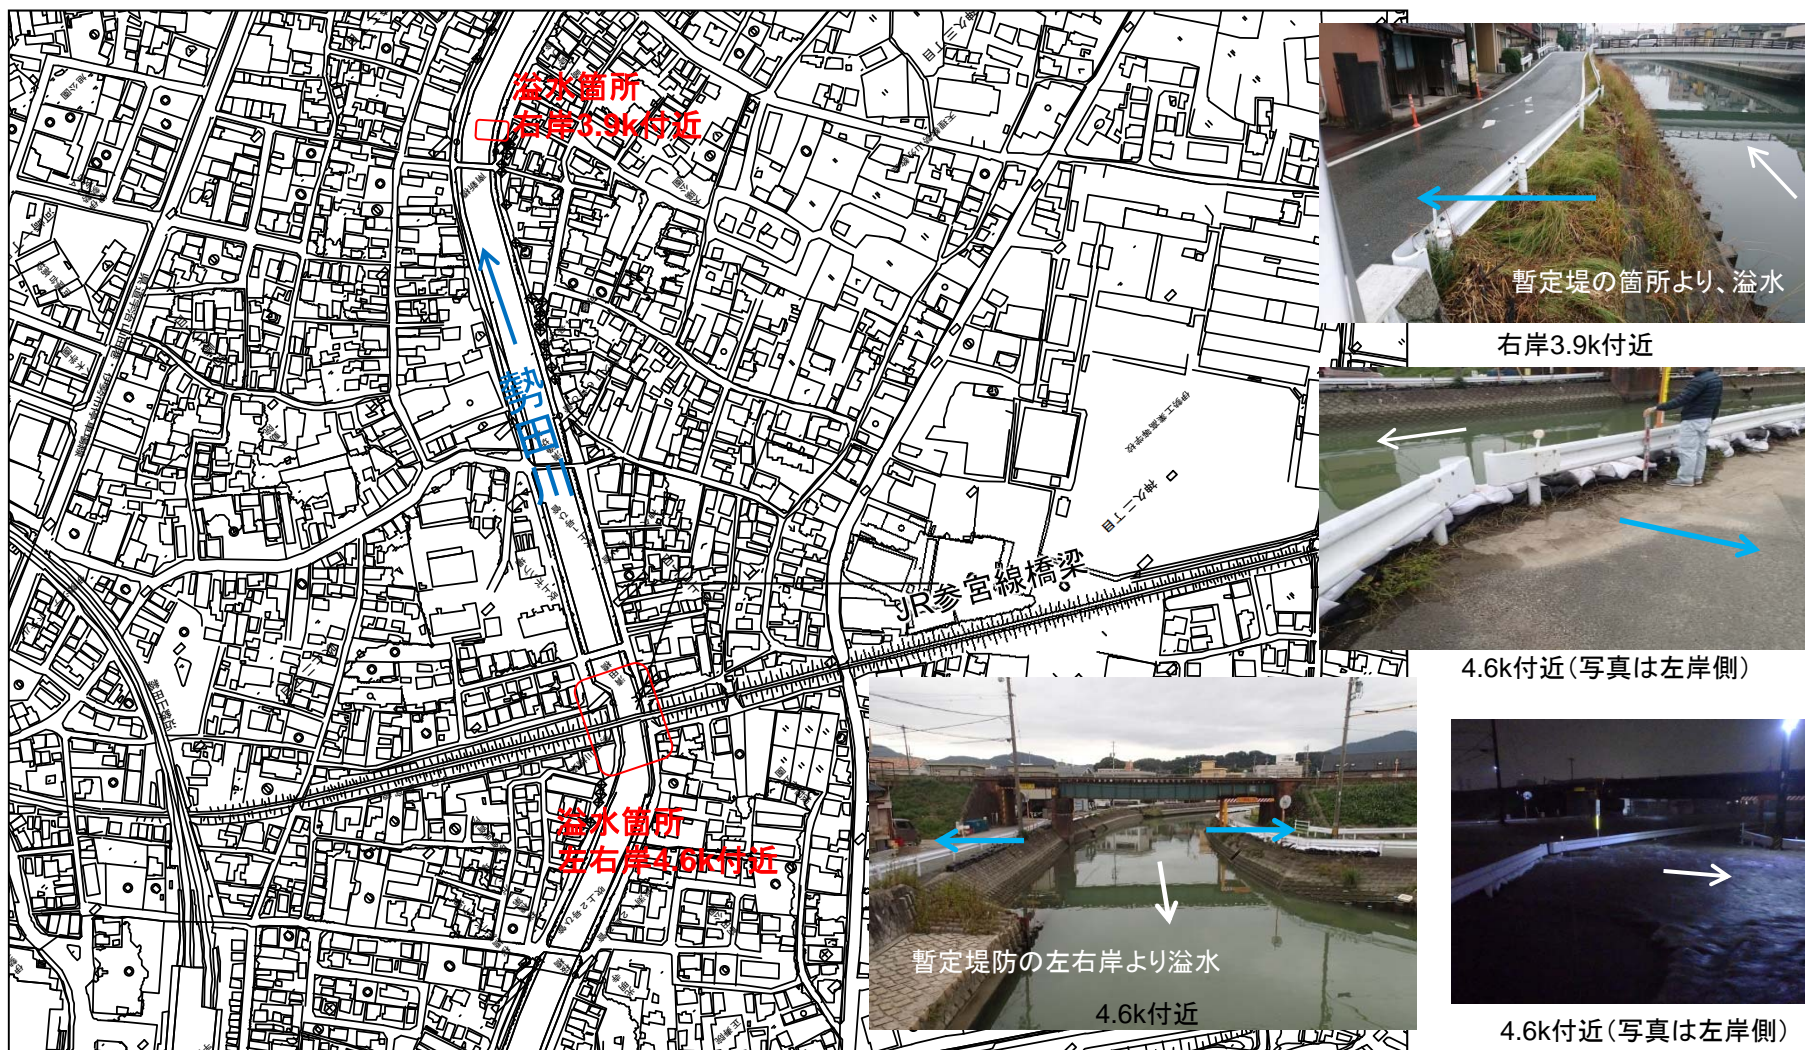
- 掘り込み河道の勢田川では計画高水位 (HWL) を超える流量が流れ、2箇所 (3.9k付近、4.6k付近) で溢水が発生。

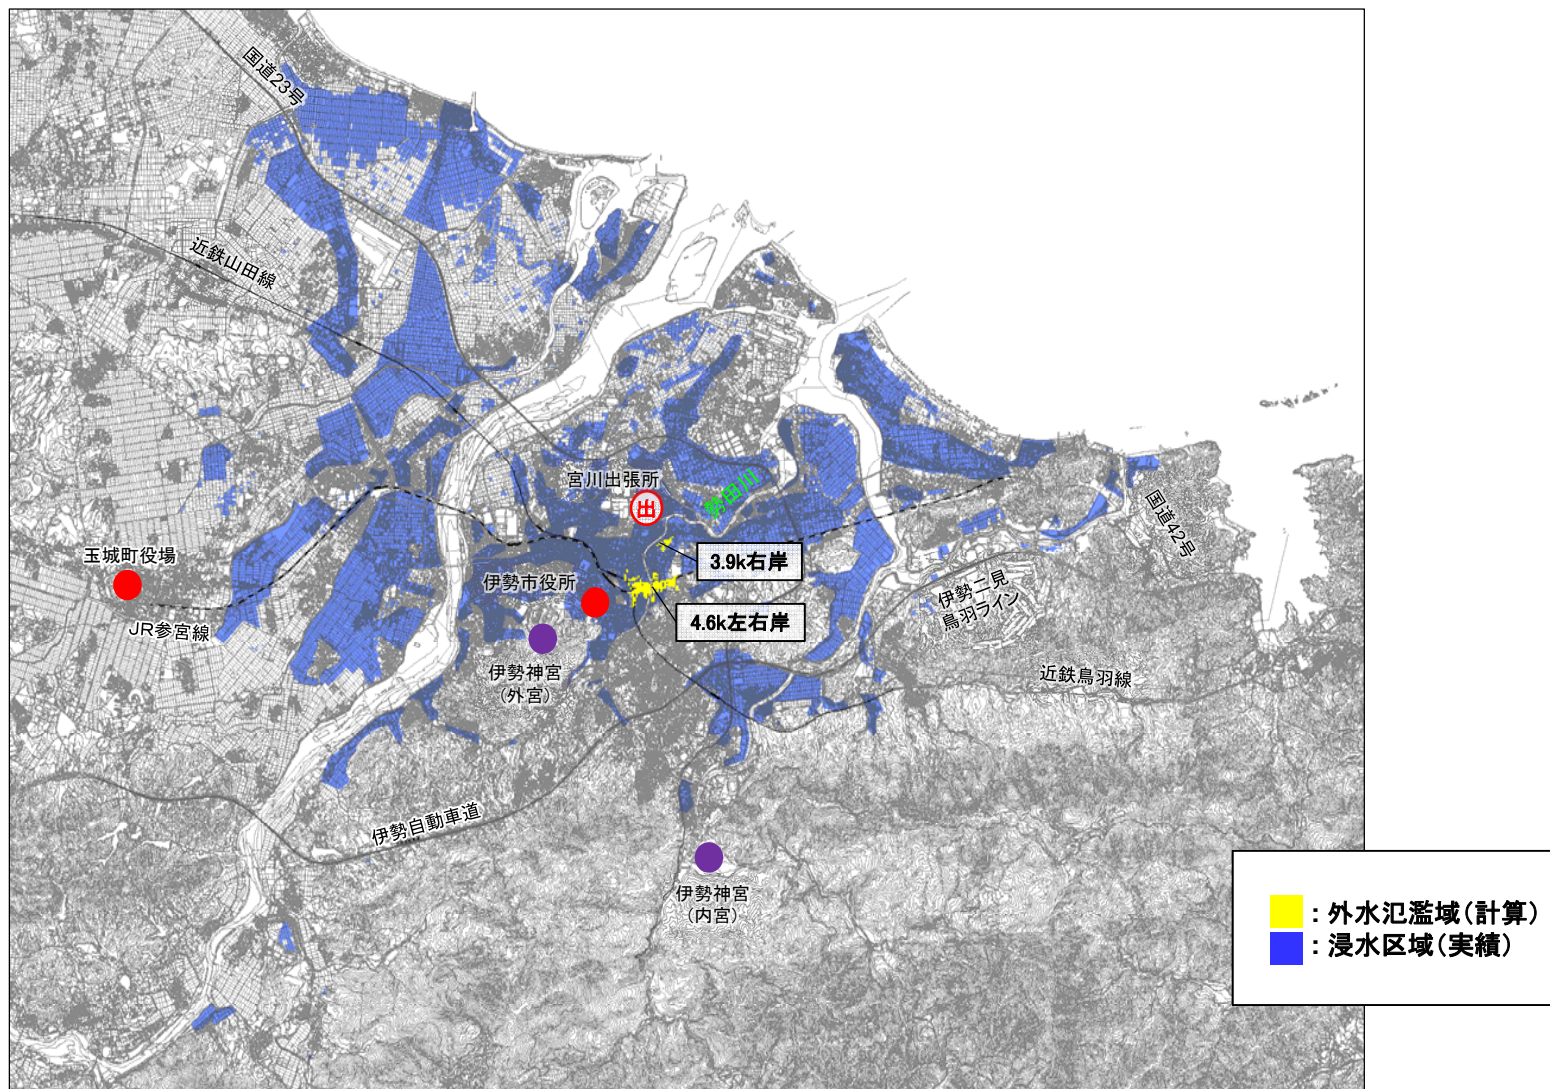
# 宮川水系勢田川 浸水状況図(内水氾濫と外水氾濫)

- 台風第21号による伊勢市内の浸水は、降った雨が排水できずに冠水した内水氾濫が主要因である。
- 外水氾濫は2箇所からの溢水であり、勢田川の溢水の推定区域はごく一部である。

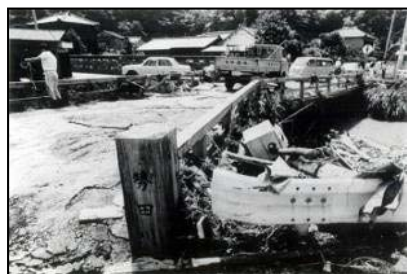
昭和49年7月洪水＋集中豪雨  
溢水状況姫之橋  
(勢田川5.7k付近)

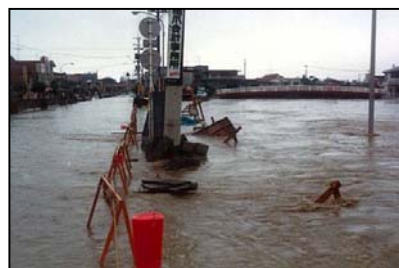
昭和57年8月洪水  
溢水状況(勢田川右岸5.8k付近)
