-気候変動を踏まえた河川計画の見直しについて-

勢田川流域等浸水対策
緊急プロジェクト

勢田川流域等浸水対策協議会
令和6年12月20日

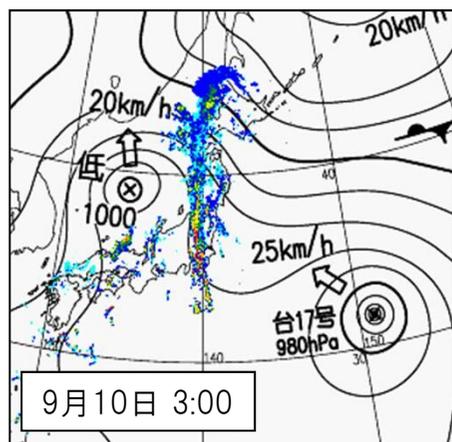
気象・降雨の概要

▶ 台風18号及び台風から変わった低気圧に向かって南から湿った空気が流れ込んだ影響で、記録的な大雨となりました。

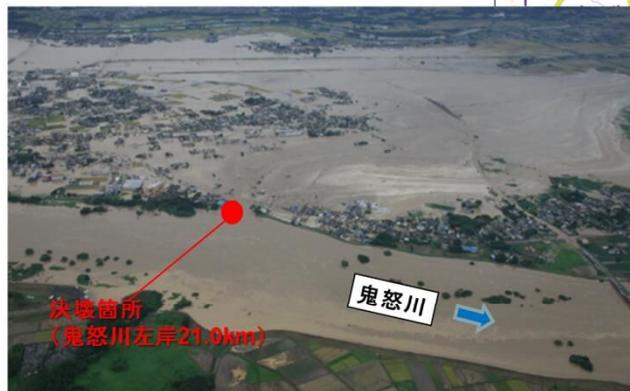
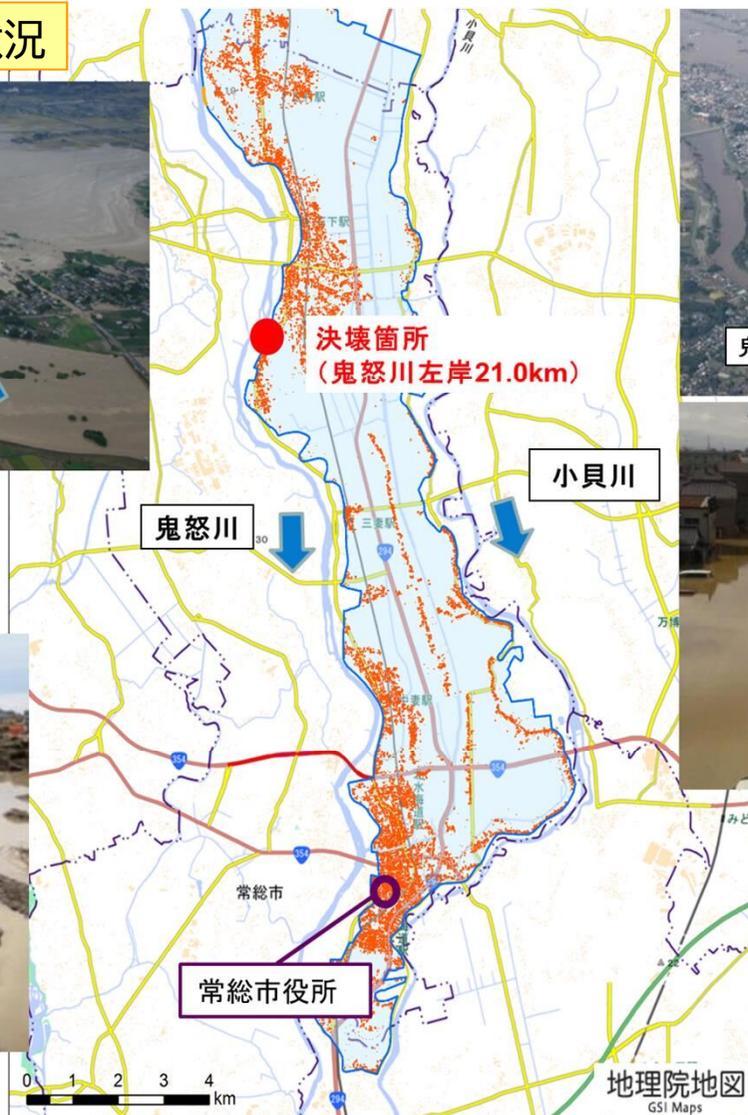
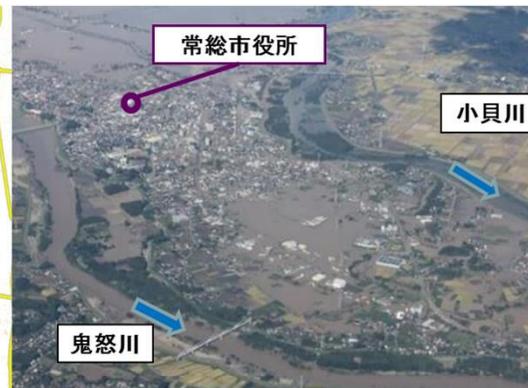
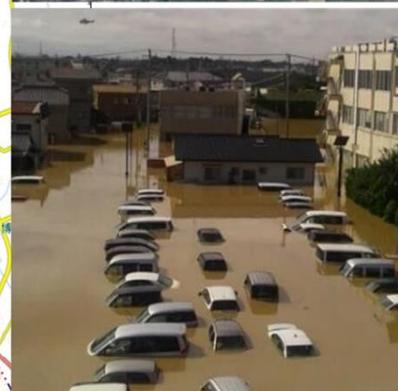
鬼怒川の氾濫による浸水状況

- ▶ 堤防決壊等に伴う氾濫により、常総市の約1/3の面積に相当する約40km²が浸水し、常総市役所も孤立しました。

常総市役所から撮影(撮影日:9/11)

- : 氾濫域の最大総浸水面積(40km²)
国土地理院公表資料
- : 決壊箇所
鬼怒川左岸21.0km
- : 浸水範囲内の建築物

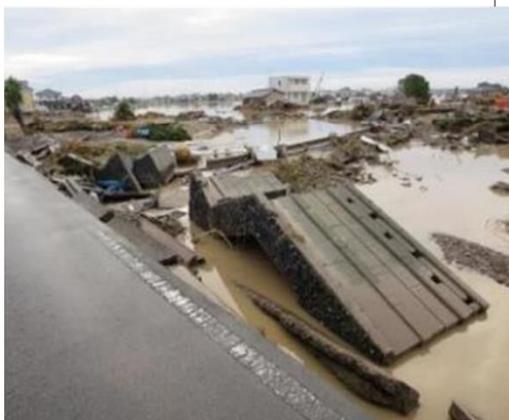
【決壊地点近傍】家屋等の流出状況(撮影日:9/11)

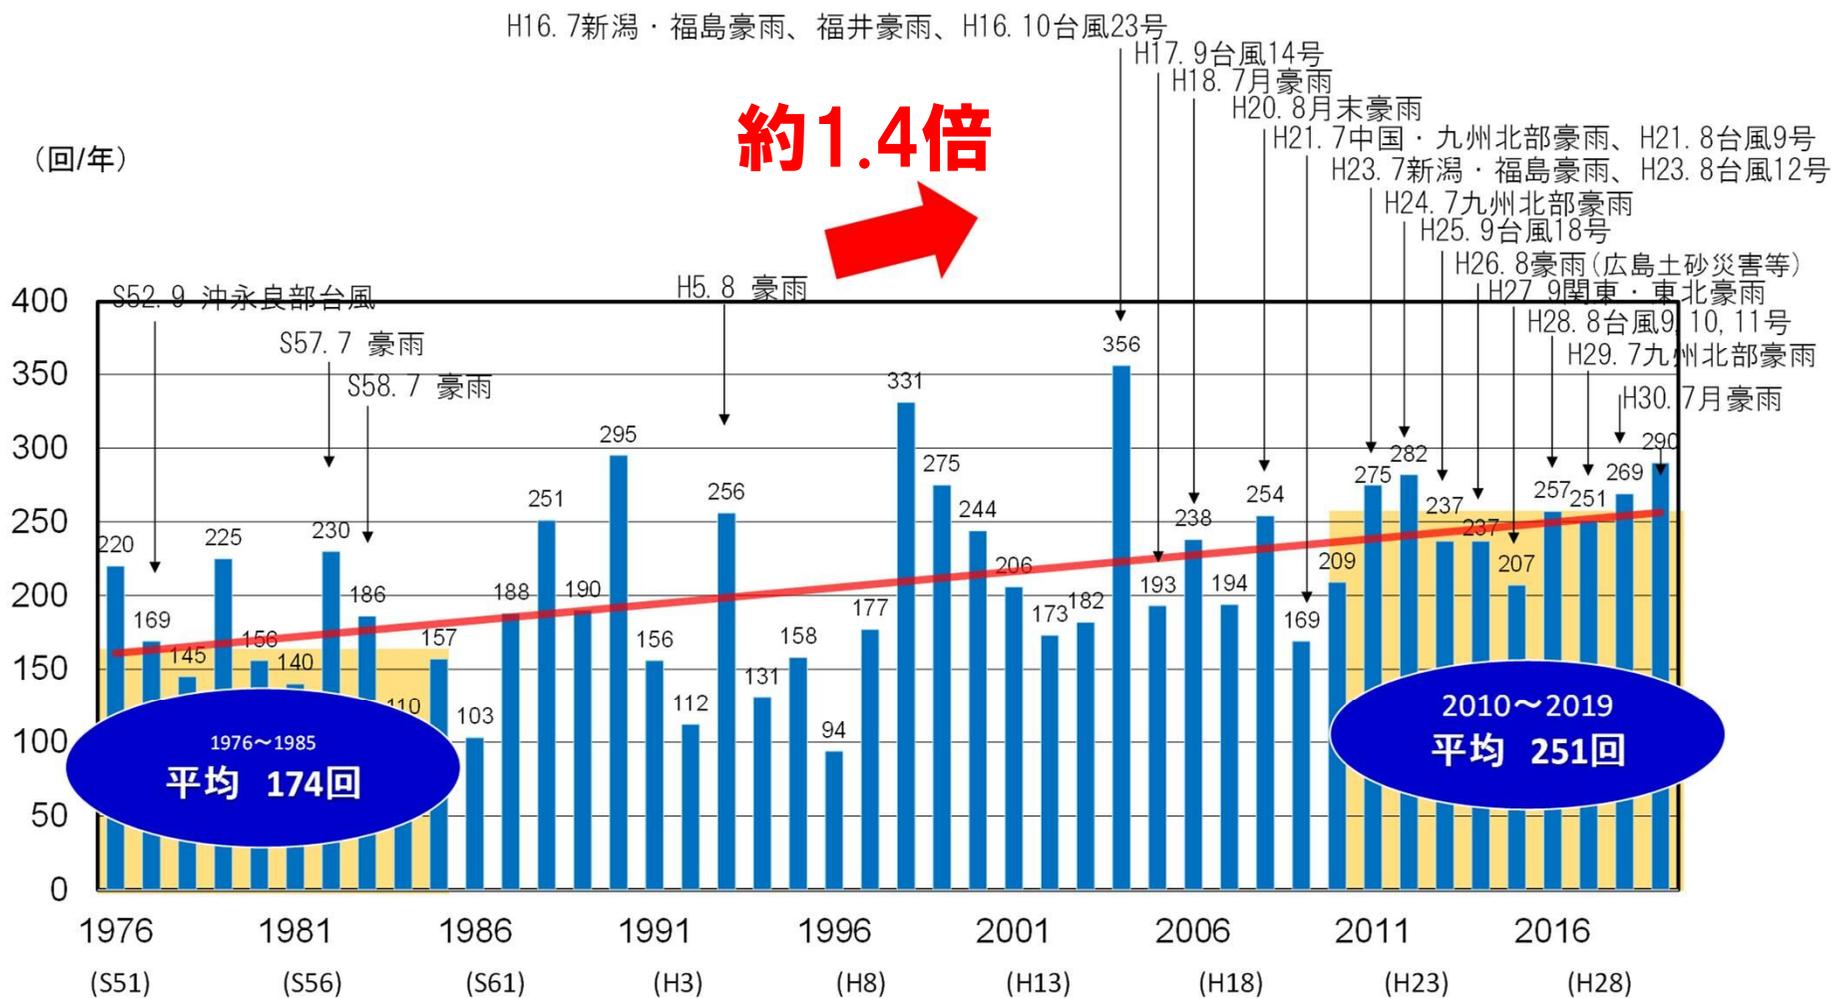
- ▶ 近年、時間雨量50mmを超える短時間強雨の発生件数が増加するなど、気候変動の影響により、水害の更なる頻発・激甚化が懸念されています。

1時間降水量50mm以上の年間発生回数（アメダス1,000地点あたり）
