第3回 伊勢市バリアフリーマスタープラン策定協議会

【参考資料】まち歩き現地確認の詳細結果

令和2年 2月6日

参考1. 伊勢市駅周辺のまち歩き現地確認結果

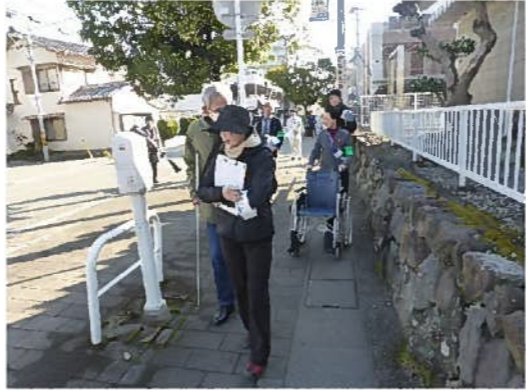
舗装	
		幅員	・パーキングやごみ箱で一部幅員が狭くなる
		段差	・インターロッキングの歩道だが木や植え込みで段差出来ている ・マンホールが出っ張っている

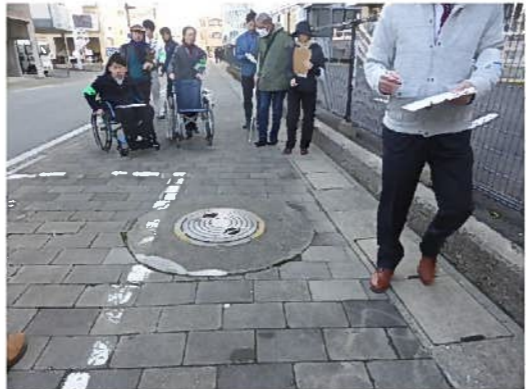
歩道 視覚障害者誘導用ブロック	・誘導用ブロックがない
		排水施設	・グレーチングの目が粗い、ガタついている ・幅が広いので白杖や車イスの前輪がはまる
		その他	・歩行者が横断する箇所のグレーチングは細目にすべき ・店舗の看板が歩道に出ている ・コインパーキング、スィミングのパイロン（カラーコーン）がある

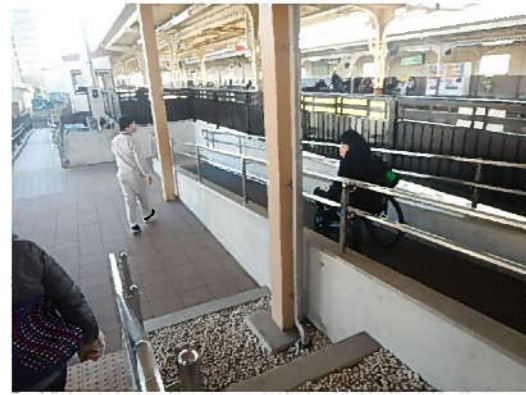
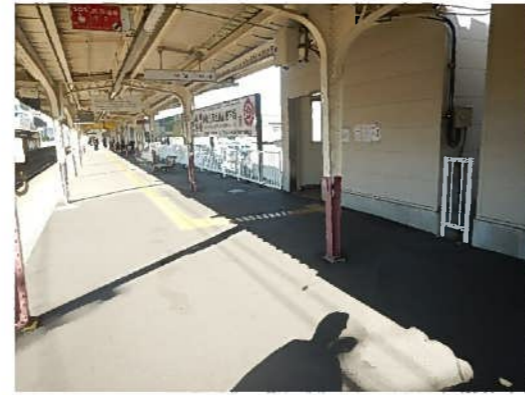
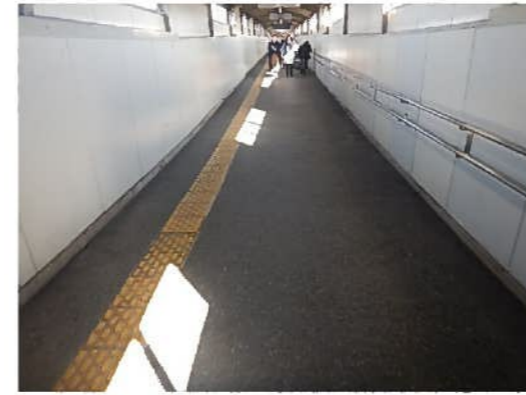
(5) 伊勢市駅構内②

</div>	<p>【改札口】</p> <p>【券売機、路線案内図、料金表】</p> <p>【スロープ】</p> <ul style="list-style-type: none"> ・スロープが長い ・スロープの位置が分かりにくい(正面にないため)

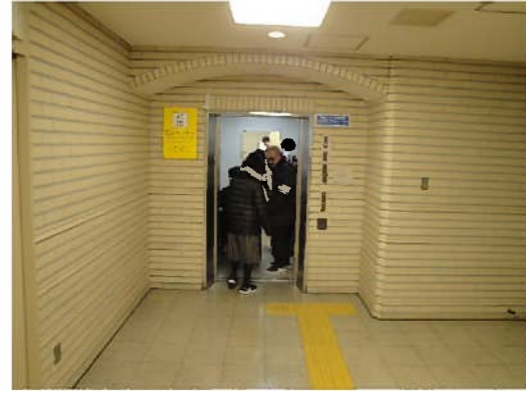
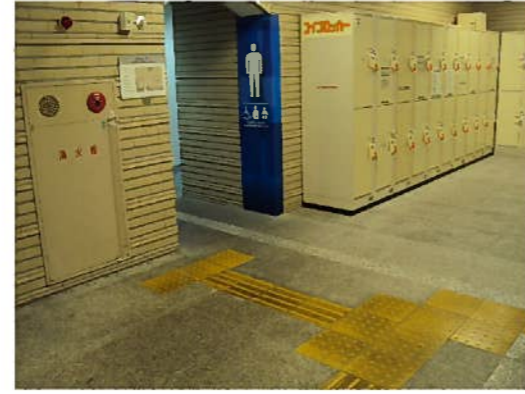
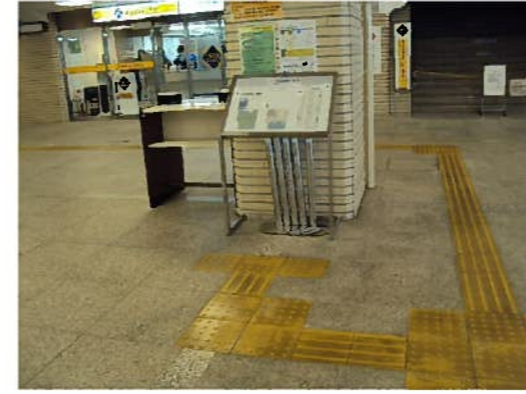
(4) 宇治山田駅構内②

</div>	<p>【連絡通路】</p> <p>【エスカレーター、エレベーター】 ・下りのエスカレーターがない</p> <p>【ホーム】</p>

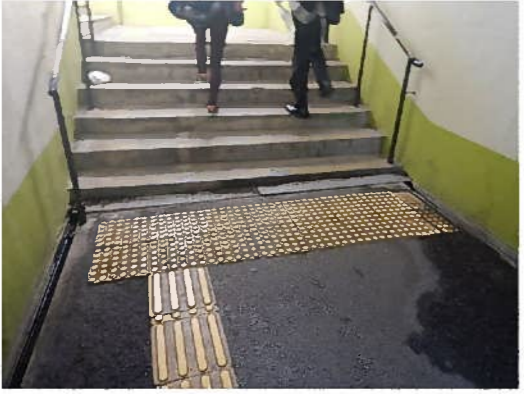
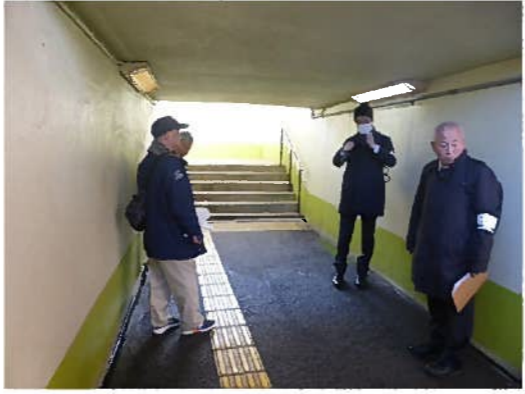
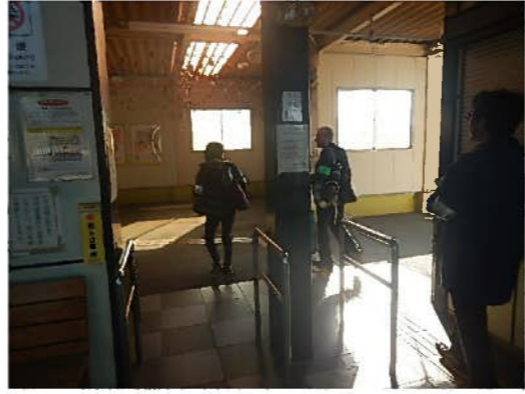
(3) 二見浦駅構内①

</div>	<p>【階段】</p> <ul style="list-style-type: none"> ・黄色いペイントがはがれている ・角度が急になっている ・段差の高さが一定ではない <p>【改札口】</p> <ul style="list-style-type: none"> ・明るく出迎えの標示などがあると良いと思う (観光地の駅なのに観光案内等が不足している) ・電車内や駅で観光地までの経路やバリアフリーに関する情報発信を行い、降りた人が行き先など不安にならないようにする必要がある <p>【時刻表】</p> <ul style="list-style-type: none"> ・字が小さいので、大きな文字にして欲しい

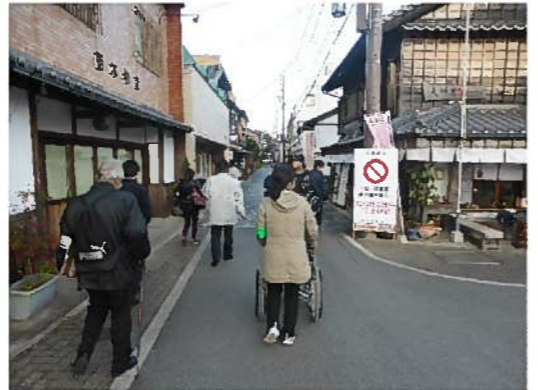
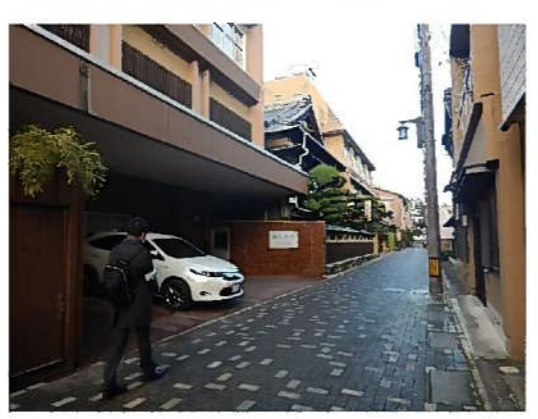
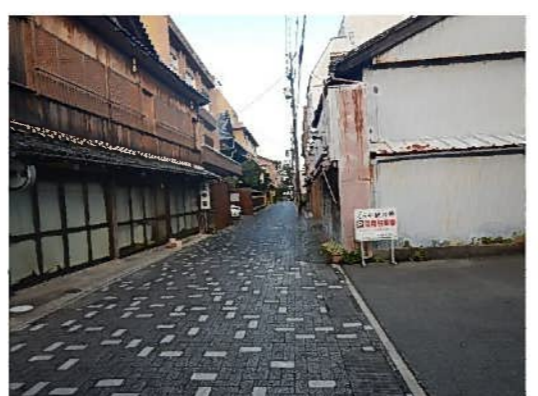
(9) ホテルキャッスルイン夫婦夫婦岩～日章館

<p>幅員</p> <p>・五十鈴勢語庵から狭くなるが車が入ってくるので危険</p>

<p>段差</p>
		<p>視覚障害者誘導用ブロック</p> <p>・誘導用ブロックがない ・弱視の人でも分かるようなものだけでも、デザインされたものがおはらい町、外宮参道、河崎、二見あたりにあるといい</p>
		<p>排水施設</p>
		<p>その他</p> <p>・歩道がない(歩行者と自動車の境界がない)</p>
		<p>信号機</p>
		<p>横断歩道</p>
		<p>交通安全施設</p> <p>その他</p> <p>・旅館街の活発な活動が見られような標示などが欲しい</p>
