# 平成29年台風第21号の 出水概要及び浸水被害の状況

平成30年1月26日 伊勢市防災センター

# 平成29年10月の台風第21号の大雨と 流域の地形特性による勢田川の被害

平成30年1月26日  
中部地方整備局  
三重河川国道事務所

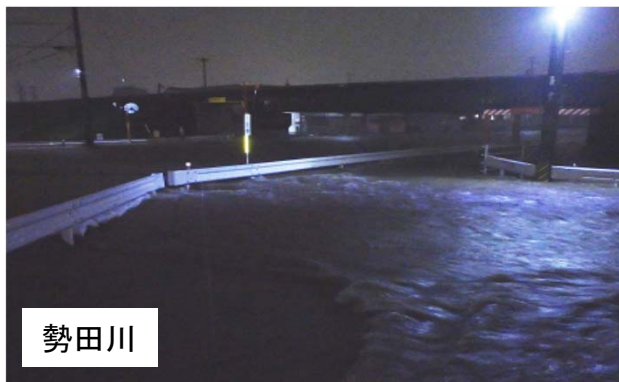
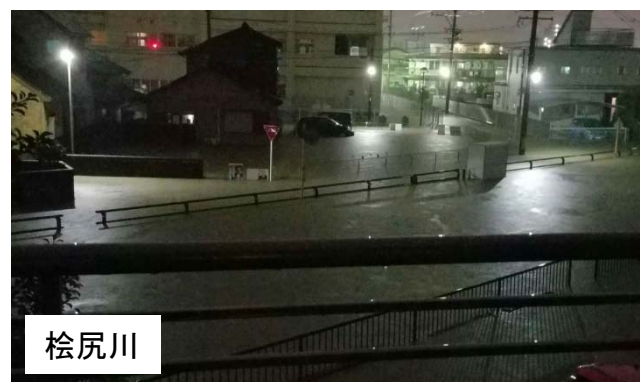
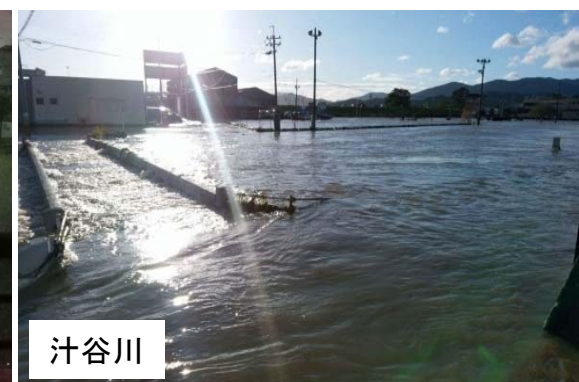
○市内の大きな河川では氾濫危険水位をすべて超える  
➤ 勢田川、桧尻川、汁谷川等では堤防を越える出水

観測所	岩出	中村	岡本	大堀川新橋	西豊浜	松下
河川	宮川	五十鈴川	勢田川	大堀川	外城田川	松下川
最大水位	23日2:40 8.84m	23日0:50 3.66m	22日19:40 3.69m	22日19:50 3.27m	23日1:40 4.41m	22日18:40 3.37m
氾濫危険水位	8.20m	2.70m	3.40m	3.11m	3.56m	-

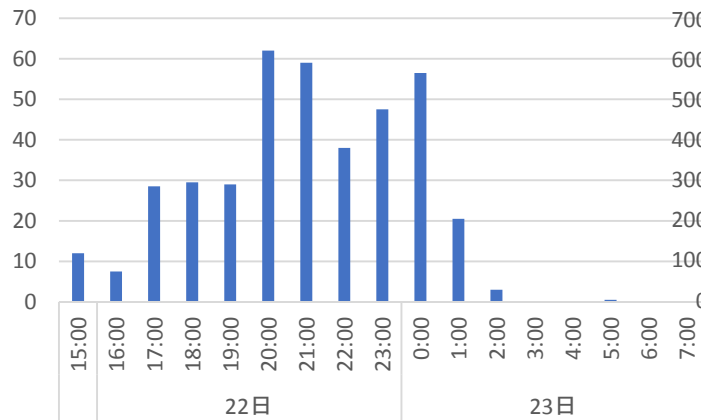
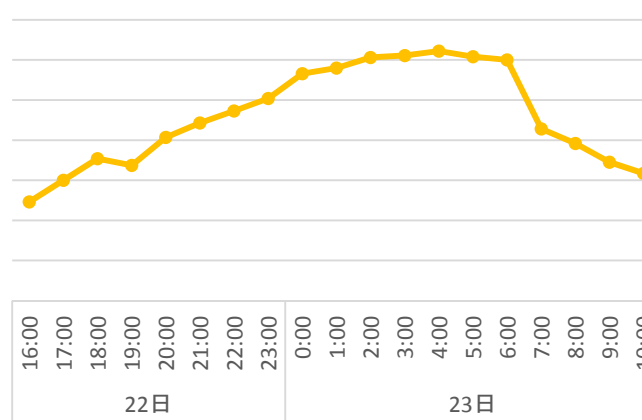
雨 量

雨量 (24時間)	時間 最大雨量
アメダス小俣	473mm	62mm/h
干満時刻		
満潮	22日 18:54	23日 7:57
干潮	22日 13:09	23日 1:23
雨量(24時間)		
473mm (平成29年10月22日)		
306mm (平成12年9月11日)		
昭和51年観測開始後の過去最大

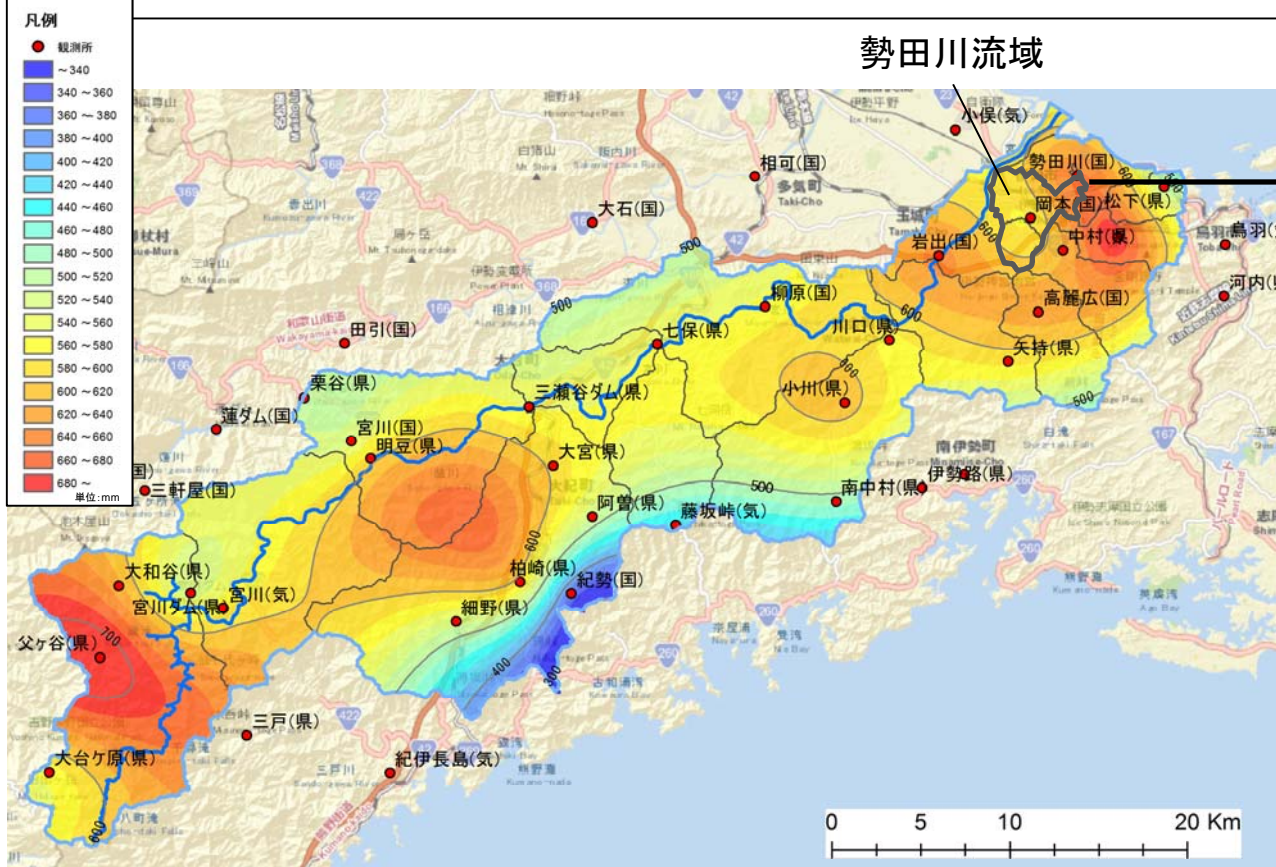
平成29年10月台風第21号の時の宮川流域総雨量等雨量線図

- 平成29年10月の台風第21号の総雨量(10月21日～23日)は最大で680mmを超えている。
- 宮川上流域では年間降水量の約1/5、勢田川が位置する宮川下流域では年間降水量の約1/3～1/4の量であった。
- 勢田川流域では、全体的に降雨量は多く、特に岡本地点より下流域で顕著である。

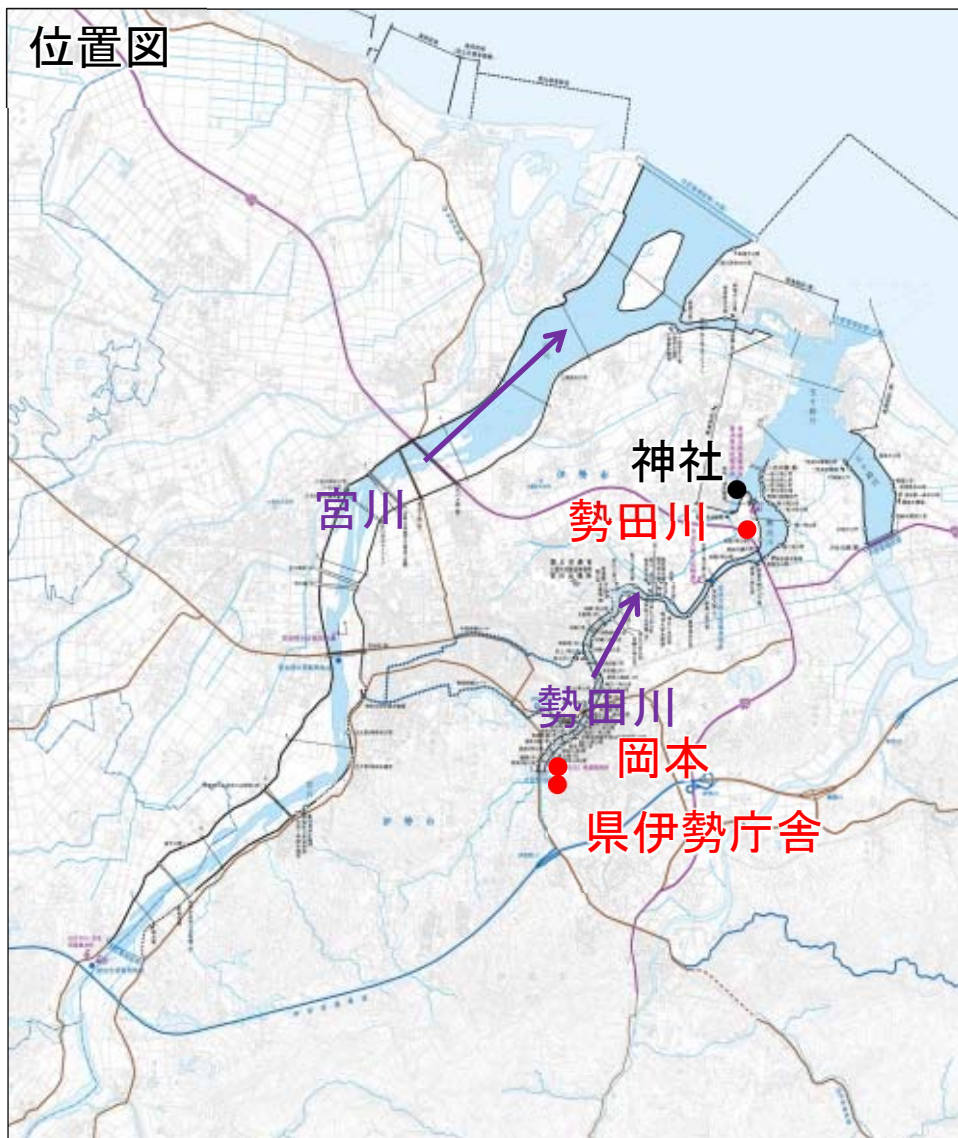
➤ 今回の雨は、時間最大雨量では同等だが、累積雨量で昭和49年7月(七夕災害)や昭和57年8月の洪水時の降雨量を超えている。

雨量観測所	累積雨量	時間最大雨量
勢田川	665mm	80mm/h
岡本	584mm	67mm/h
県伊勢庁舎	623mm	71mm/h

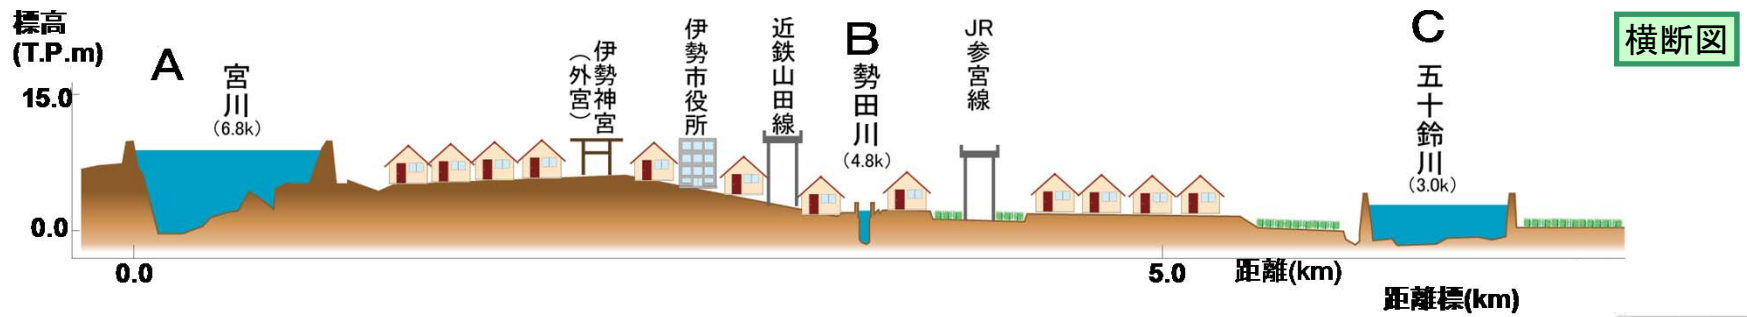
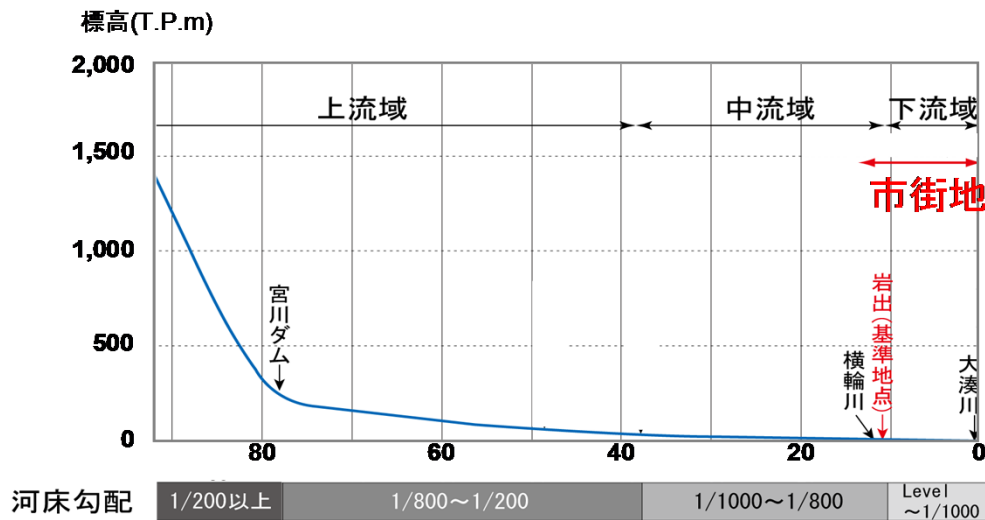
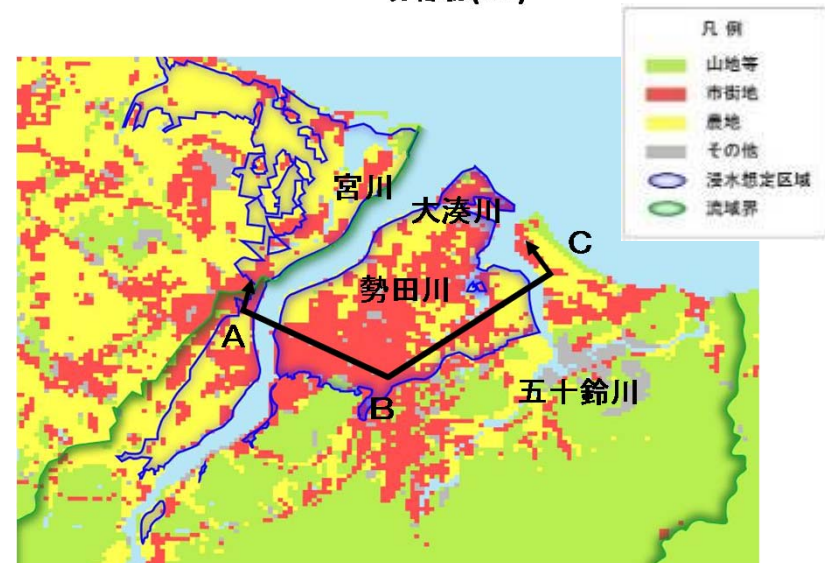
- ▶人口・資産が集積している伊勢市中心地の地盤高は宮川の計画高水位以下であり、仮に、宮川がひとたび氾濫すると被害が甚大になる地形特性である。
- ▶勢田川は宮川や五十鈴川と異なり掘り込み河道。
