内水ハザードマップの降雨条件
 このマップは、想定する最大規模の降雨を設定し、浸水区域及び浸水深をシミュレーションした結果に加え、平成29年度台風第21号の浸水実績調査結果を元に作成しています。
 最大規模の降雨とは、降り始めから止むまでの間に1時間最大193mmの降雨をピークとした想定をしています。
 設定した降雨と異なる降雨が発生した場合には、浸水区域や浸水深が大きくなることもありますので注意が必要です。過去の大雨による浸水実績をふまえ、早めに行動をしてください。

内水ハザードマップ②

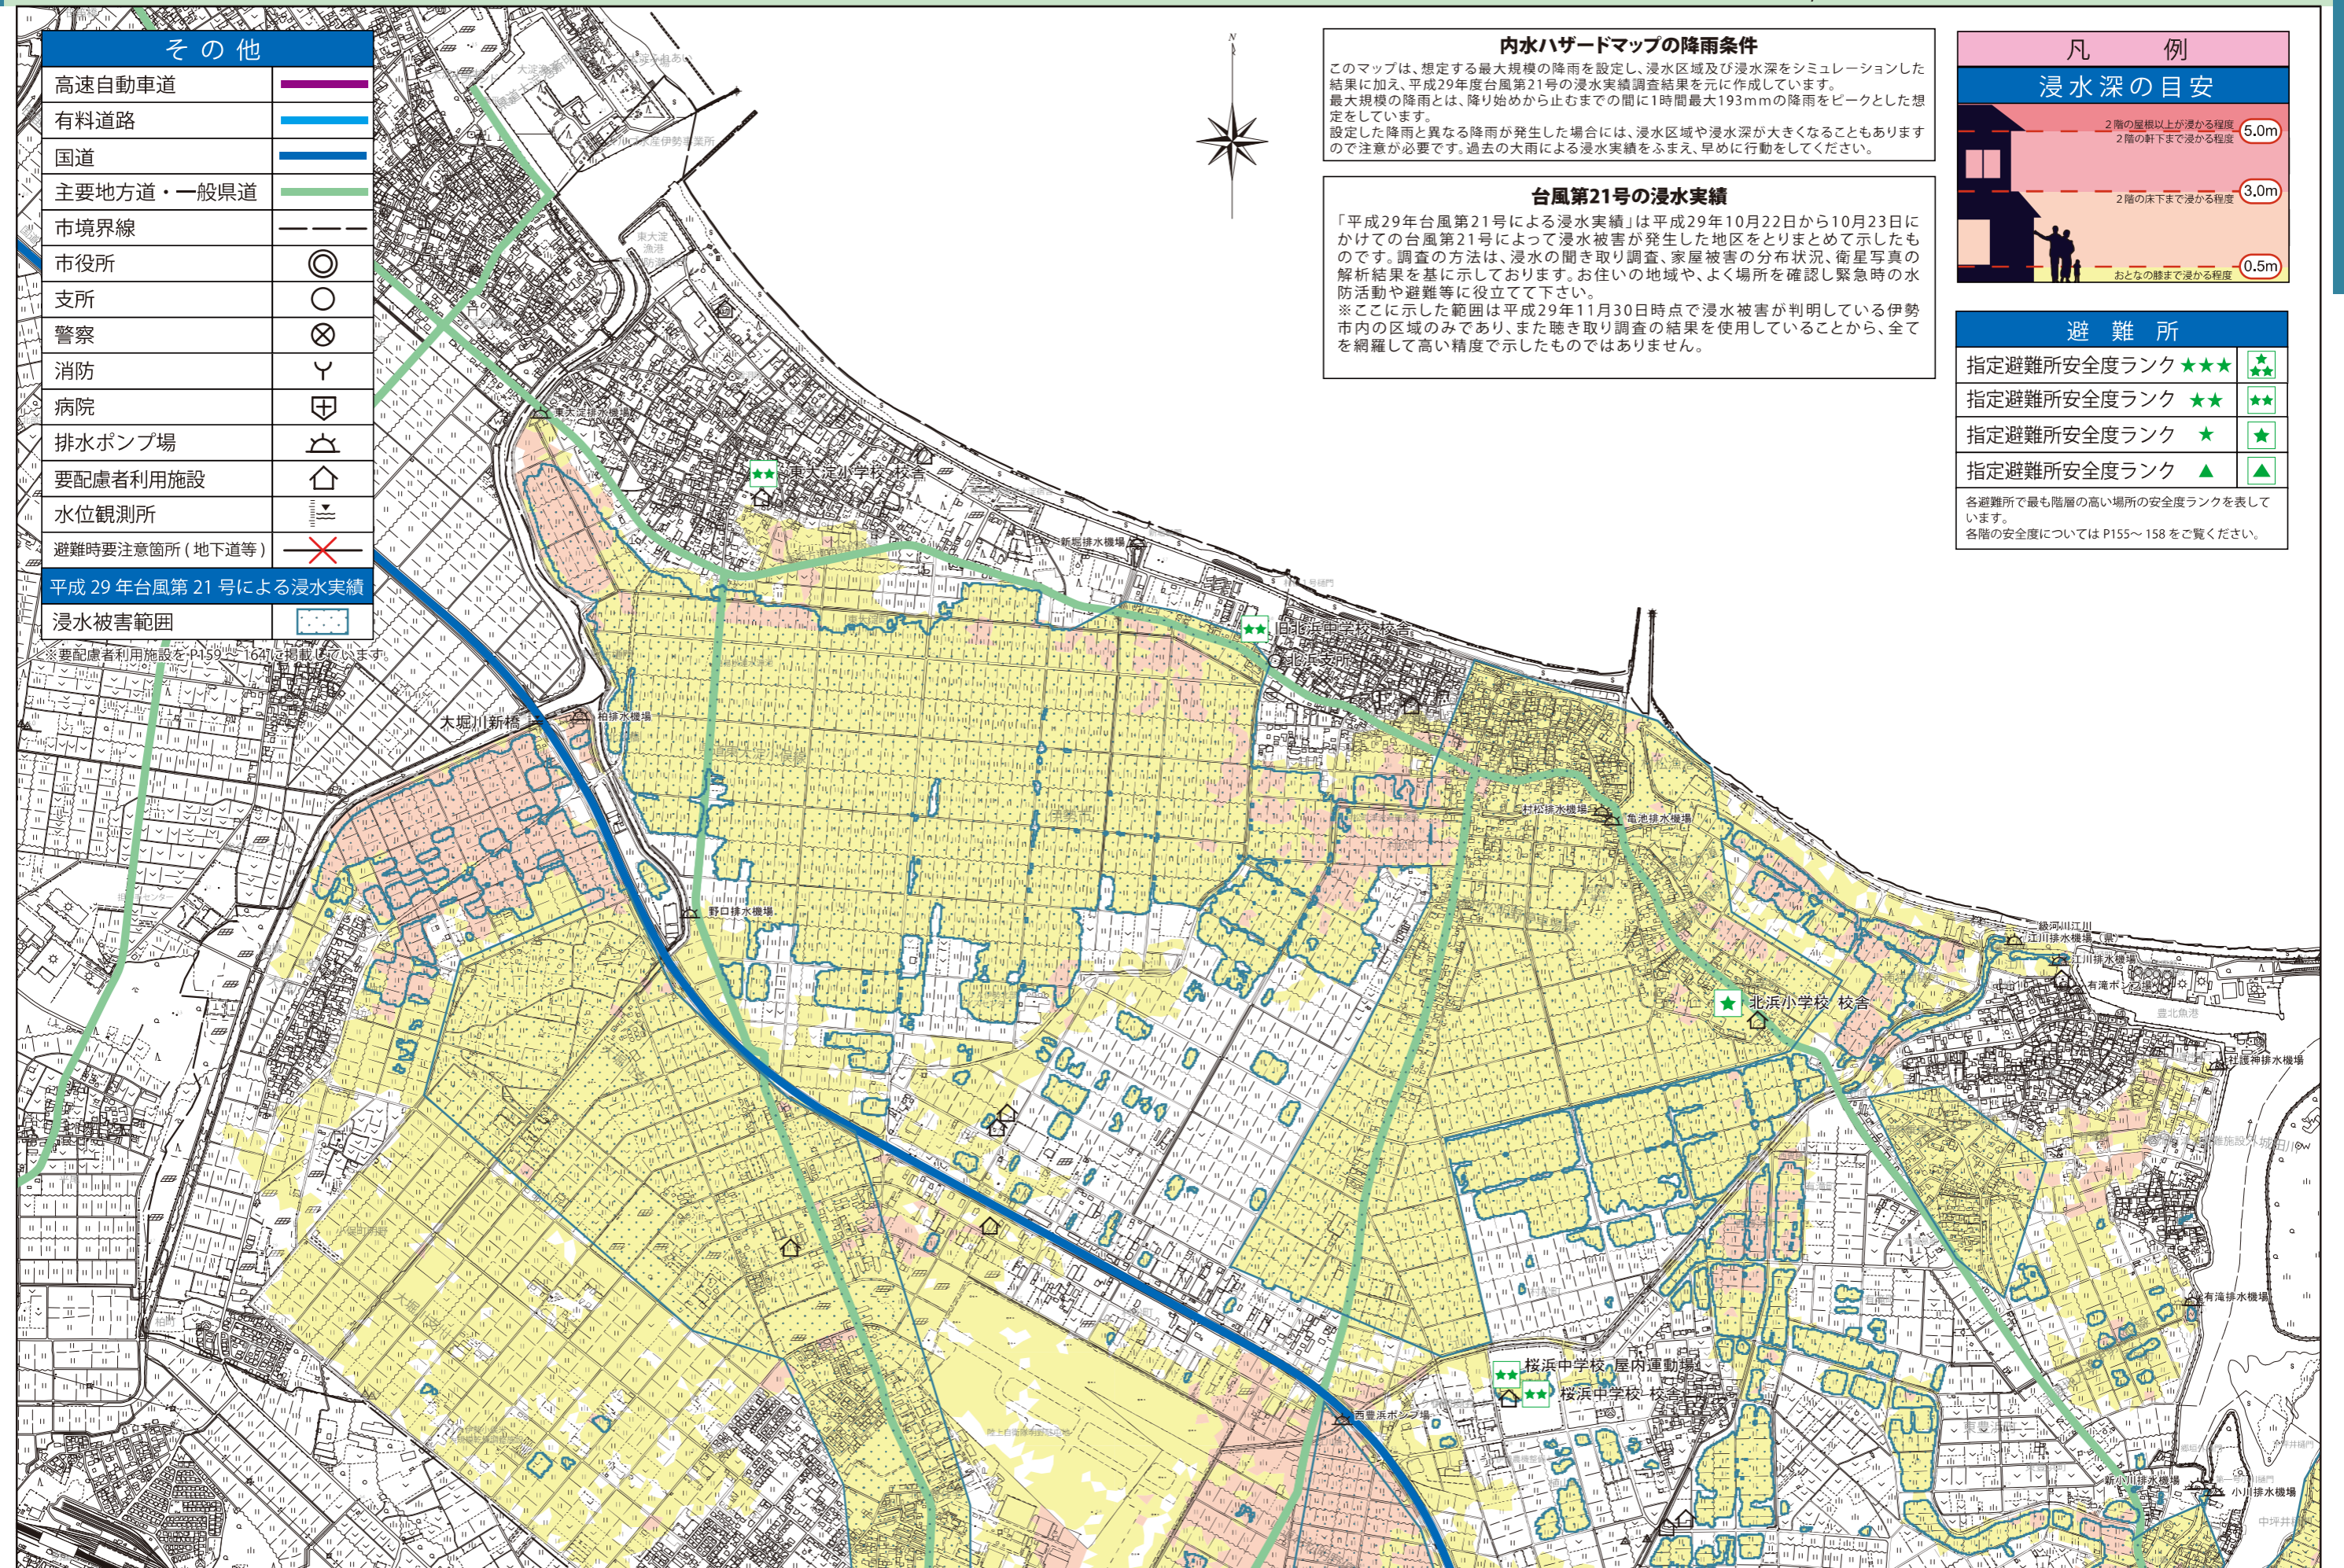
台風第21号の浸水実績
 「平成29年台風第21号による浸水実績」は平成29年10月22日から10月23日にかけての台風第21号によって浸水被害が発生した地区をとりまとめて示したものです。調査の方法は、浸水の聞き取り調査、家屋被害の分布状況、衛星写真の解析結果を基に示しております。お住いの地域や、よく場所を確認し緊急時の水防活動や避難等に役立ててください。
 ※ここに示した範囲は平成29年11月30日時点で浸水被害が判明している伊勢市内の区域のみであり、また聞き取り調査の結果を使用していることから、全てを網羅して高い精度で示したものではありません。
